EXPOSIÇÃO AOS RISCOS DE MOVIMENTO DE MASSA NO MORRO DO ZÉ BOMBOM, BAIRRO DO COROADINHO - SÃO LUÍS – MA (BRASIL)

3.2 Áreas de Risco de Movimento de Massa no Morro do Zé Bombom (São Luís-MA)

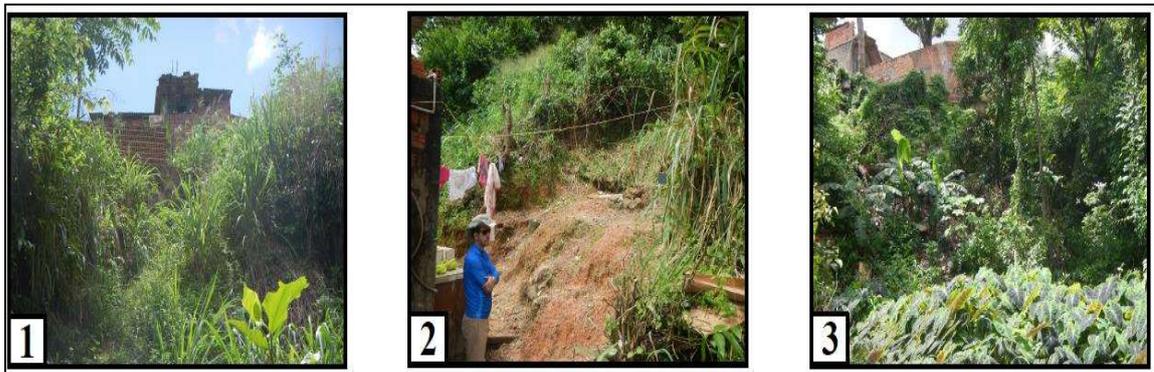
Com base nesse mapeamento, a Rua Eucalipto que fica na borda do Morro, possui locais com “alto” grau de risco devido à edificação de nove imóveis nas proximidades do topo e base de encosta, essas áreas apresentam uma declividade variada de moderada a alta, com 45° e subvertical (Figura 2). Fator esse que segundo Fernandes e Amaral (1996), apresenta condições propícias para o movimento de massa, pois alguns locais possuem pouca ou nenhuma vegetação e conseqüentemente são mais vulneráveis aos altos riscos de deslizamento. Faz-se válido respaldar que, de acordo com as constatações da Equipe técnica da CPRM (2017), estima-se que trinta e seis pessoas estão expostas a tal risco.

Figura 2 - Imóveis em risco no Bairro Coroadinho: Rua Eucalipto. Foto 1- Casa de alvenaria na borda da encosta. Foto 2- Casa de alvenaria próxima à base da encosta. Foto 3- Casa de alvenaria na borda da encosta.
Fonte: CPRM (2017).

RUA EUCALÍPTO- SÍTIO DO PICAPAU AMARELO.	RUA DOM PEDRO II- SEGUNDA TRAVESSA.
Fiscalização e proibição da construção de moradias em áreas com declividade igual ou acima de 20° (Lei nº 6.766);	Fazer avaliação detalhada quanto à necessidade e tipo de obra estrutural neste setor;
Adequação do sistema de drenagem pluvial e de esgoto a fim de evitar que o fluxo seja direcionado sobre a face das encostas. Além disso, verificar e reparar os pontos de vazamento de água de encanamentos;	Adequação do sistema de drenagem pluvial e de esgoto a fim de evitar que o fluxo seja direcionado sobre a face das encostas. Além disso, verificar e reparar os pontos de vazamento de água de encanamentos;
Remoção temporária dos moradores que se encontram nas áreas de maior risco durante o período de chuvas intensas;	Remoção temporária dos moradores que se encontram nas áreas de maior risco durante o período de chuvas intensas;

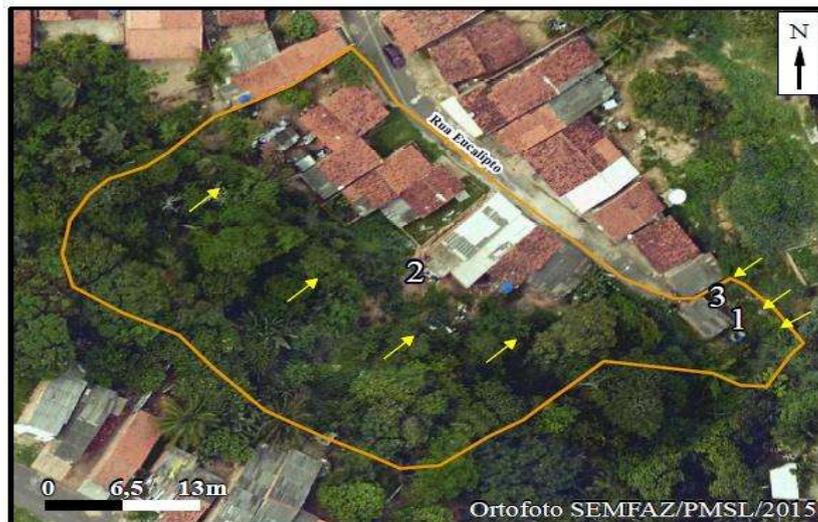
De acordo com o relato de alguns dos moradores inseridos no perímetro mapeado, em 2008 foi presenciado um deslizamento classificado como queda/ ou tombamento de blocos de rocha (IPT,1991), e nesse período uma residência foi atingida. Outro evento semelhante ocorreu novamente em 2014, quando o material movimentado de encosta abaixo atingiu a parte de trás de uma residência onde se encontrava a área de serviço e ocasionou em perdas materiais. Durante as visitas in- loco realizadas pela equipe técnica da CPRM na Rua Eucalipto, foi encontrado evidências de movimentos de massa recente em uma das moradias e tal diagnóstico se deu devido à exposição de alguns blocos de rocha no quintal da casa (Figura 3: Foto 2).

Figura 3: Bairro Coroadinho (Sítio do Picapau Amarelo)- Rua Eucalipto
Legenda: → Sentido do Deslizamento Setor de Risco. **Fonte:** CPRM (2017).

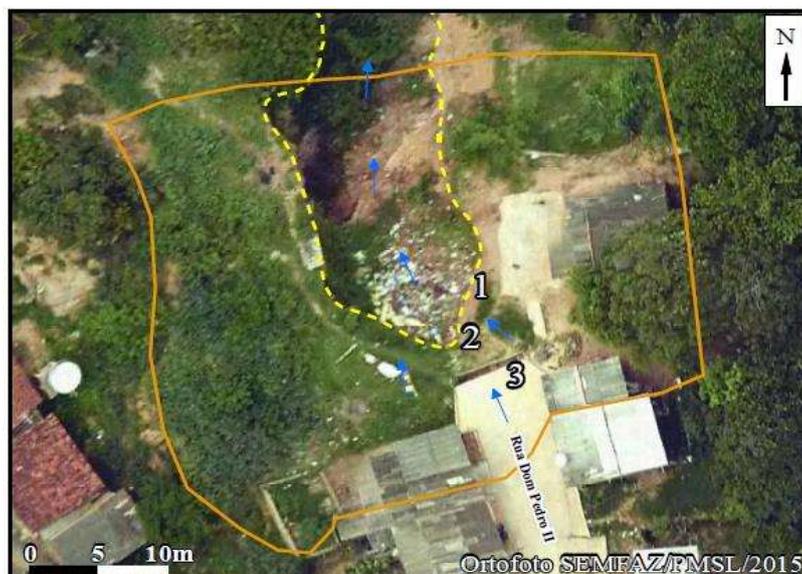
Já o mapeamento da Rua Dom Pedro II (topo do morro), constatou residências construídas a apenas 5m de distância da borda de uma ravina com alto grau de inclinação e subvertical, fator esse que caracteriza o local como área com alto grau de risco de erosão pluvial (Figura 4). Nesse setor, foi também identificado três imóveis com um total estimado de doze pessoas expostas aos danos causados pelo escoamento de água, seja pluvial ou de esgotos, que chega até as ravinas por meio de um precário sistema de drenagem improvisado (Figura 4). De acordo com relatos da Defesa Civil, em 2012 cinco residências foram afetadas pela ampliação da ravina que culminou na destruição dessas (CPRM, 2017).

Figura 4: Bairro Coroadinho - Rua Dom Pedro II, Segunda Travessa. **Fonte:** CPRM (2017).
Legenda: → Sentido da Drenagem Pluvial Setor de Risco - - - Contorno da Ravina

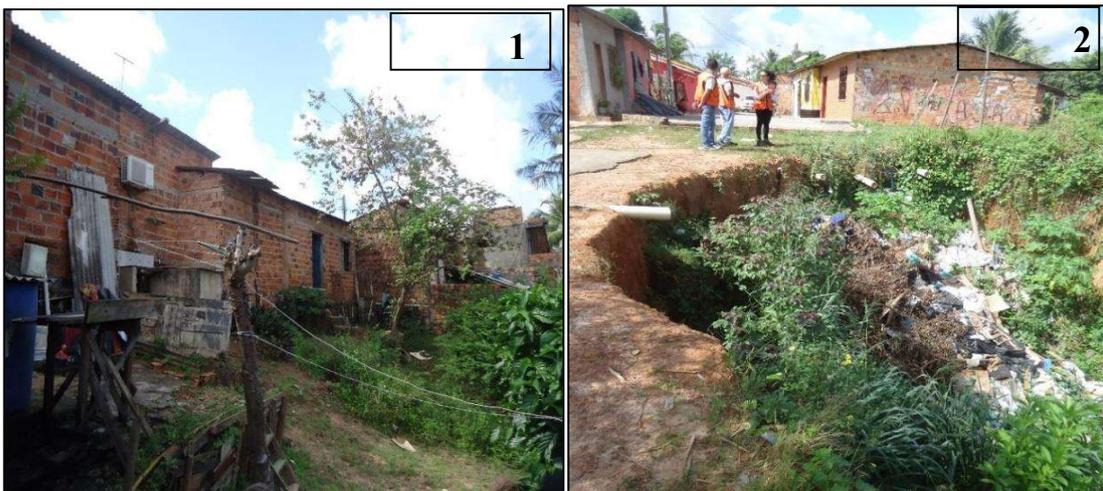
Os perigos são possíveis de serem prognosticados em virtude da análise da estrutura física das casas que são insuficientes por estarem em um local com declividade favorável ao movimento de massa (Figura 5: Foto 1). Além disso, é possível identificar excesso de lixo despejado no entorno e interior da ravina da Rua Dom Pedro II, que além de contribuir para a instabilidade da encosta, coopera para a proliferação de insetos e doenças infecciosas (Figura 5: Foto 2).

Segundo Guerra (2015), a retirada da cobertura vegetal, favorece a degradação do solo que fica mais suscetível a formação de crostas geradas pelo efeito *splash*, dificultando a infiltração, contribuindo para o aumento de escoamento superficial (*runoff*) e culminado na evolução da ravina, podendo a mesma se desenvolver para uma voçoroca e potencializar o grau de risco da população exposta.

Figuras 5 - Registro de área propensa a deslizamento próximo às casas e do desnível nos quintais das casas. **Fonte:** Acervo da pesquisa (2017).
